## Thoát vị ổ bụng sau phẫu thuật nội soi và biện pháp phòng ngừa: Báo cáo ca bệnh hiếm tại Bệnh viện Vinmec Hải Phòng và nhìn lại y văn

## Hernia complication after laparoscopic surgery and preventions: Reporting a rare case at Vinmec Hai Phong International Hospital and reviewing the medical literature

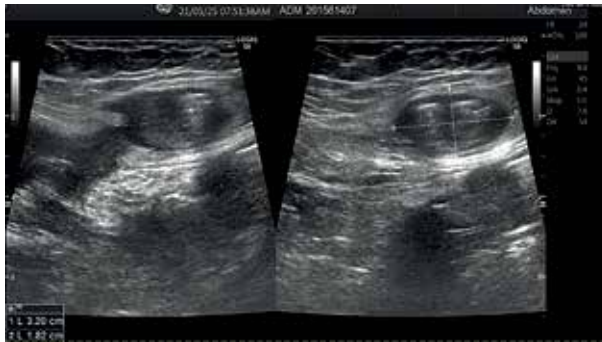
Hình 1. Hình ảnh siêu âm kích thước khối thoát vị.

Siêu âm ổ bụng cho thấy quai ruột non giãn, hình ảnh ruột sa nghẹt ra khỏi ổ phúc mạc qua vị trí trocar 10 mm bên trái, không có dấu hiệu hoại tử (hình 1,2,3,4).

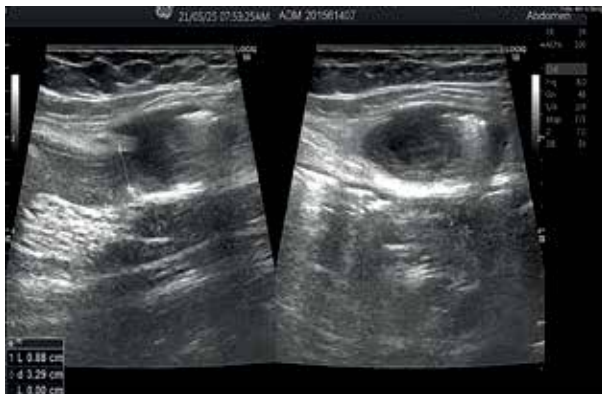
Hình 2. Hình ảnh siêu âm đường kính ngang cổ túi thoát vị.

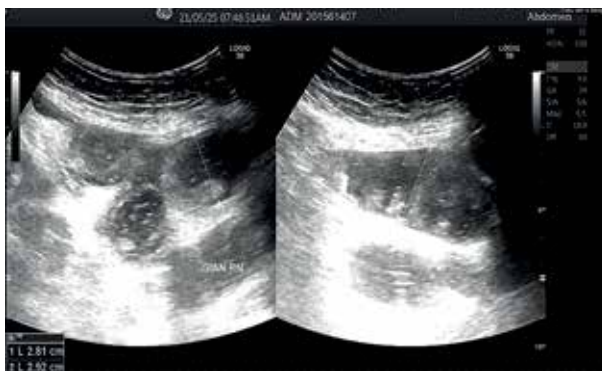
Hình 3. Hình ảnh siêu âm các quai ruột non giãn

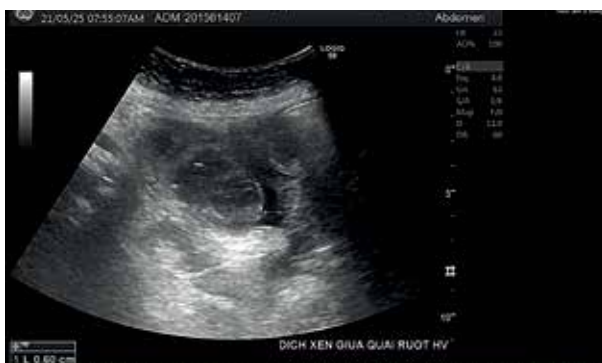
Hình 4. Hình ảnh siêu âm dịch giữa các quai ruột

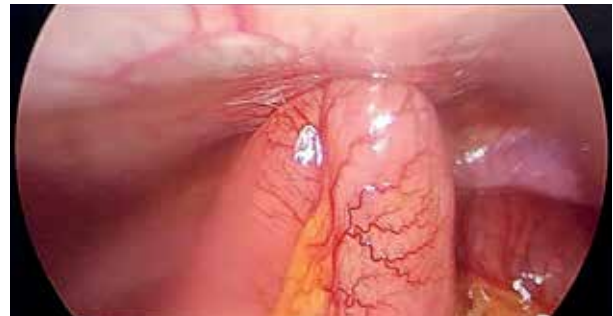
Hình 5. Hình ảnh trong mổ nội soi: quai ruột chui vào và nghẹt lại ở thành bụng tại vị trí dẫn lưu Trocar 10 hố chậu trái

Người bệnh được chỉ định mổ nội soi cấp cứu. Trong mổ phát hiện quai ruột non, cách góc Treitz khoảng 2 m, dài khoảng 5 cm, bị kẹt tại lỗ cân thành bụng vị trí dẫn lưu, dưới cân cơ chéo bụng. Không có dịch ổ bụng, không thấy dính mới. Tiến hành đẩy ruột trở lại ổ bụng qua vị trí trocar cũ. Quai ruột phù nề nhẹ, màu sắc thay đổi nhưng hồi phục tốt sau khi giải phóng, không cần cắt ruột (hình 5,6)
